Formació per a pèrits judicials

Juan Fernández-Goula Pfaff

3 de desembre de 2007

RECONSTRUCCIÓ D'ACCIDENTS
COM A MITJÀ PER A LA
DETERMINACIÓ DE LA
CAUSALITAT.

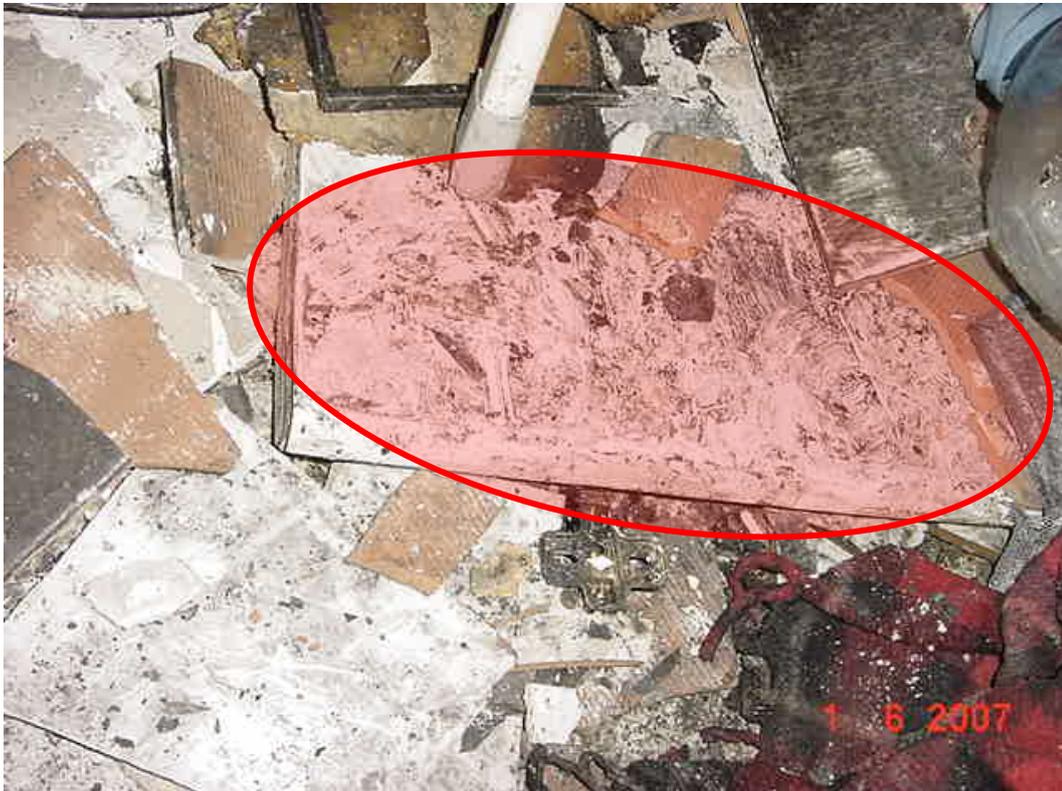
Las puertas de los armarios encima del extractor de humos y el que está a su izquierda se encuentran mucho más consumidos y carbonizados que las puertas del armario que cubre en calentador de ACS, lo que es indicativo de han estado mucho más tiempo en situación de exposición al fuego y más próximas al foco original del mismo.

Puerta del armario del calentador de ACS, en el suelo, arrancada por los bomberos en su intervención. Se aprecia que la melamina blanca no se ha quemado.

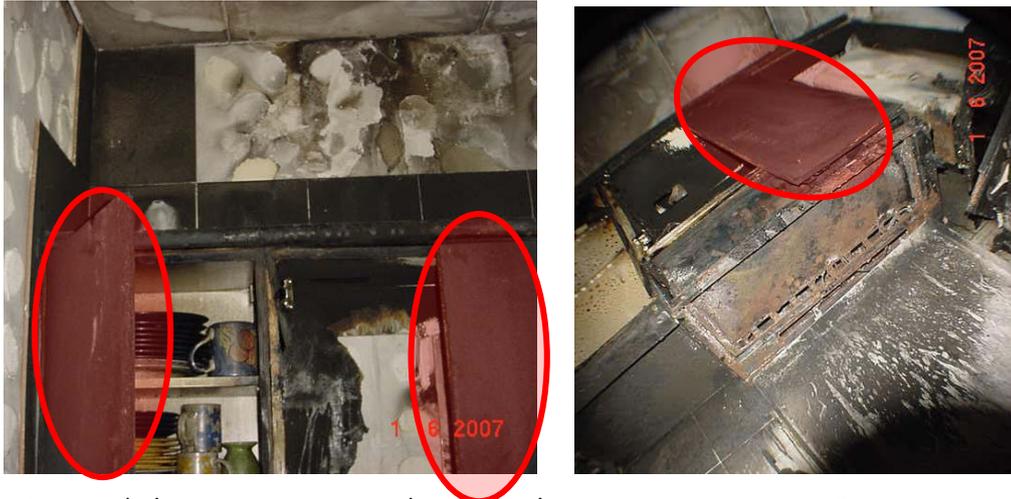
Puerta de los armarios izquierdo y sobre la campana extractora. Se aprecia que se encuentran muy carbonizadas.

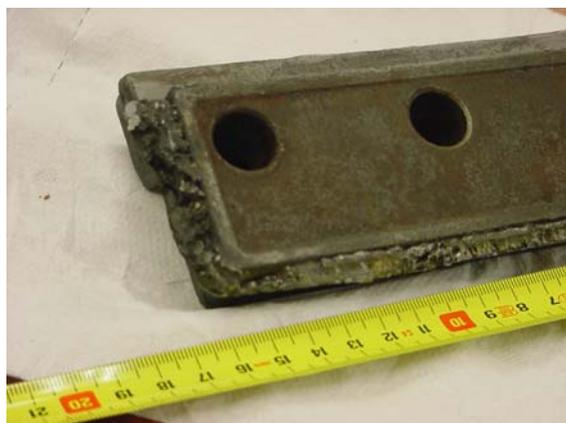
foto 1.5

En la primera foto que se muestra (foto 1.5), no hay dificultad alguna para apreciar:

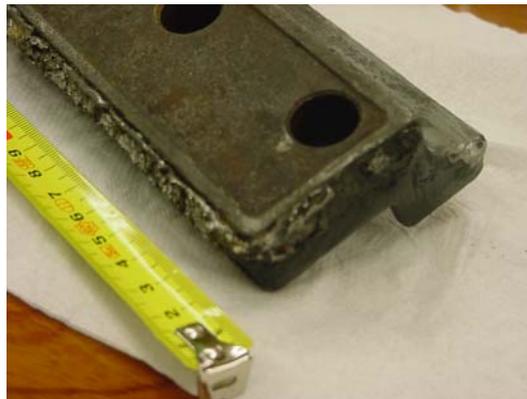
foto 1.7

La función de esta soldadura era únicamente la de impedir el movimiento de la pieza, pero no la de asumir esfuerzos físicos, que debían de ser soportados por los tornillos de anclaje, si éstos hubieran podido ser roscados con el correspondiente par de apriete sobre el tablero del Posicionador, según se verá más adelante.

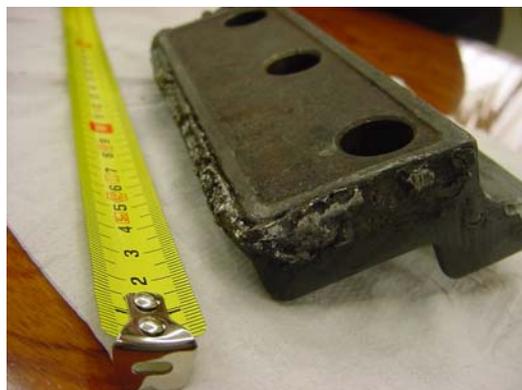
foto 1.8

A continuación, en la foto 1.8, se puede ver el relieve del reborde de la pieza, que la invalida para ser utilizada anclándola por soldadura. Una vez más se puede tener muestra de que fue llevada a cabo por un soldador inexperto, o con absoluta desidia.

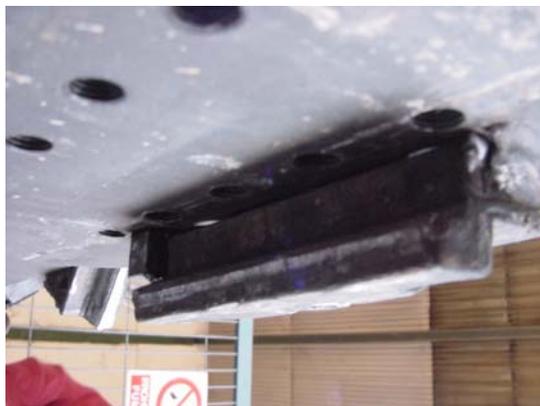
foto 2.10

Como último detalle para apreciar lo inadecuado como fueron soldadas las taloneras sobre el posicionador de horquilla, se incluye una vista inferior (foto 2.10) de la talonera izquierda en la que se aprecia que ésta no se apoya sobre el posicionador de horquilla, precisamente en aquella zona que está solicitada a tracción.

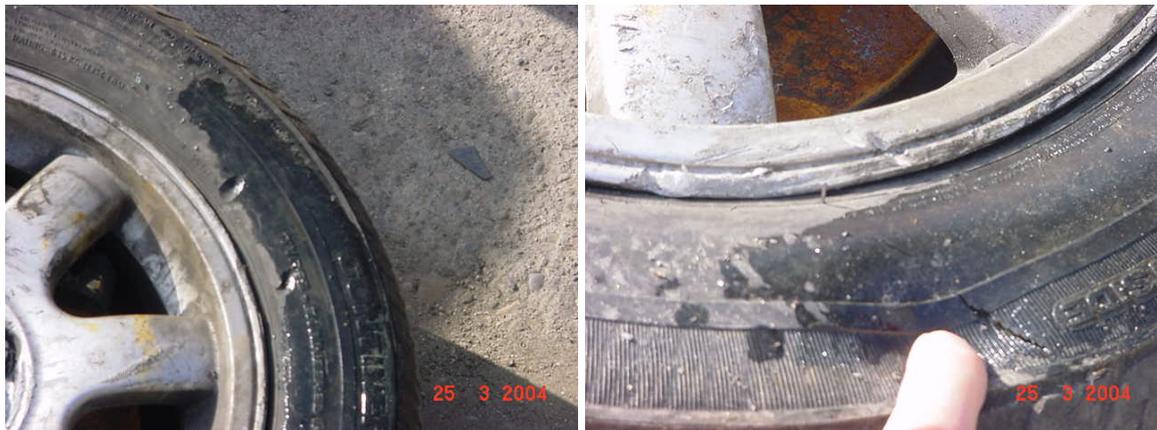
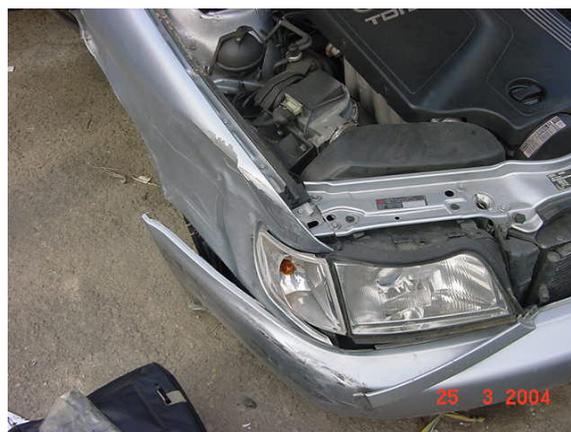
Las huellas que presenta el neumático delantero derecho, que fue arrancado del coche, y las huellas que presenta el vehículo en su carrocería, hacen pensar que a pesar de haber sido una colisión violenta, por el descontrol del vehículo, no podía ir éste a una gran velocidad, pues de lo contrario la goma del neumático presentaría cortes y/o seccionamientos de mayor magnitud, y las huellas de arrastre sobre la carrocería tendrían otra dimensión.

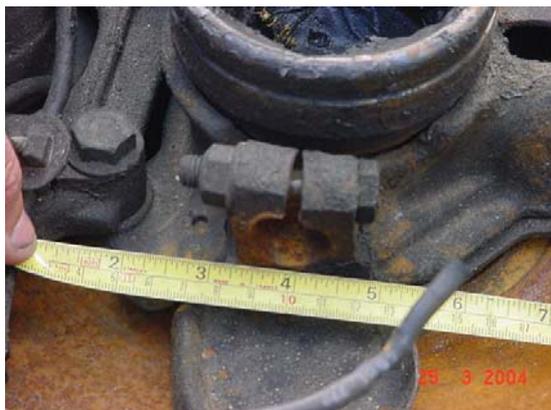
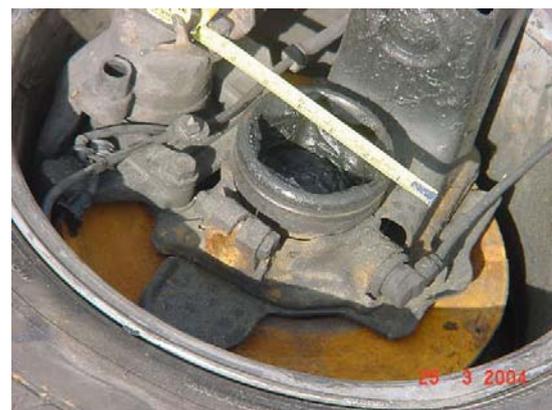
Observando la brida, se aprecia la deformación producida por el esfuerzo que realizó el cabezal esférico de la rótula para salirse de su posición embreada. En la foto de la izquierda, justo encima de la cinta métrica, y entre las cifras 3 y 4 de la misma, se aprecia la zona de la brida deformada, e incluso se puede ver que el tornillo de cierre de la brida está doblado.

El tornillo de cierre de la brida es de medidas de rosca normalizadas M10 x 50 del fabricante VXXXX y de material 10.9 de alta calidad. No tiene nada que indique que hubiera sido manipulado y presumiblemente es el original del vehículo cuando fue fabricado, pues su procedencia es la de un proveedor habitual del grupo XXX. (quien esto escribe fue durante una parte de su vida profesional ingeniero en Asistencia Técnica del grupo XXXX).

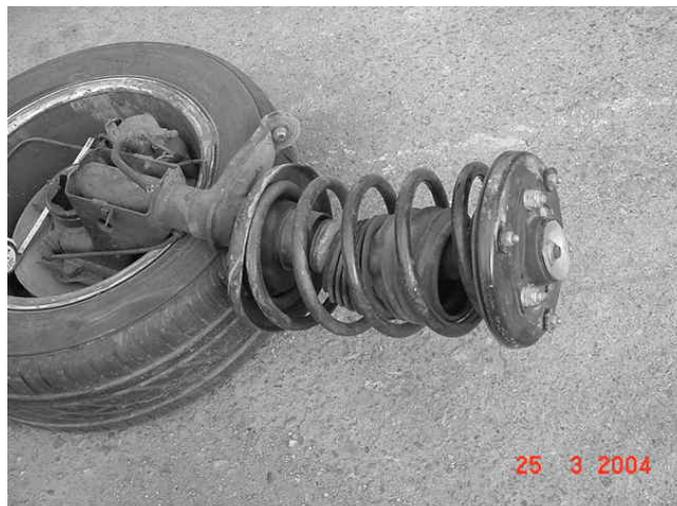
En las fotos que se muestran no se aprecia que el anclaje superior del amortiguador al bastidor del vehículo tuviera ninguna señal de defecto o de avería previamente al accidente. El arranque del amortiguador es limpio:

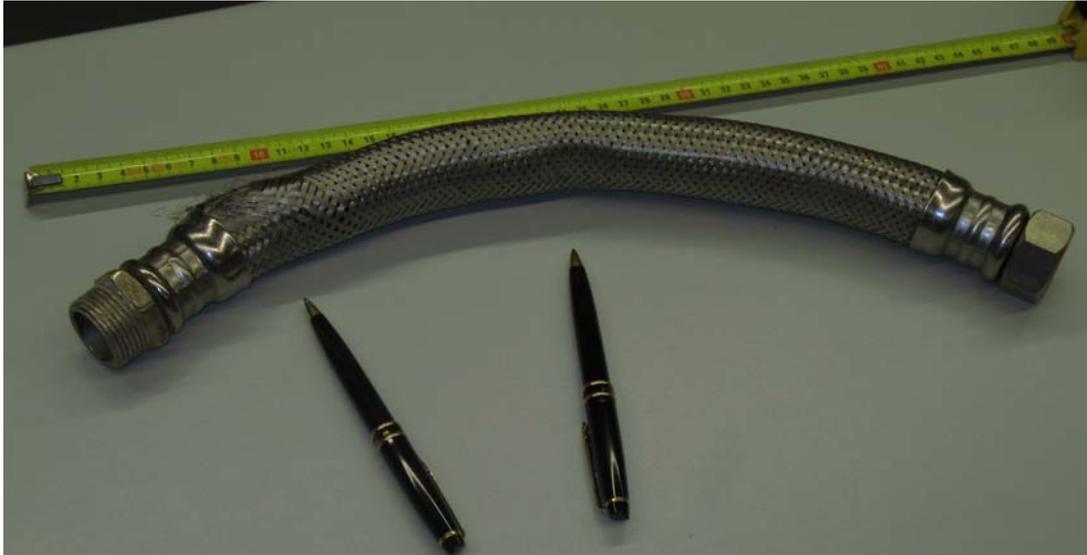
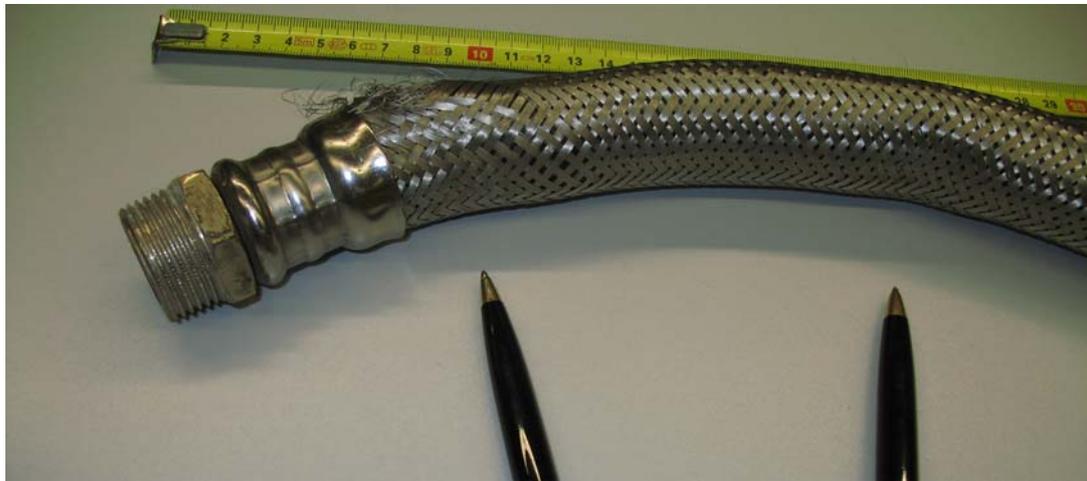
Se aprecia en primer lugar que el tubo de goma interior -el que se encuentra escudado por la malla metálica exterior-, presenta unas importantes deformaciones (hundimientos de pliegue, hacia el interior del tubo) en dos puntos que se corresponden en el interior de su curvatura natural, y que son los que se indican en la siguiente fotografía (incluso se trasluce algo por la deformación de la malla protectora.

La persistencia de las citadas deformaciones transcurridos tanto tiempo, desde el desmontaje del manguito flexible a principios de Junio hasta su inspección a finales de Noviembre han transcurrido no menos de 6 meses en los que el tubo se ha encontrado desmontado y en posición libre de tensiones, es una muestra inequívoca de que el tubo de goma tiene "memorizada" una forma que adquirió por haber estado sometido a tensiones por encima de su límite.

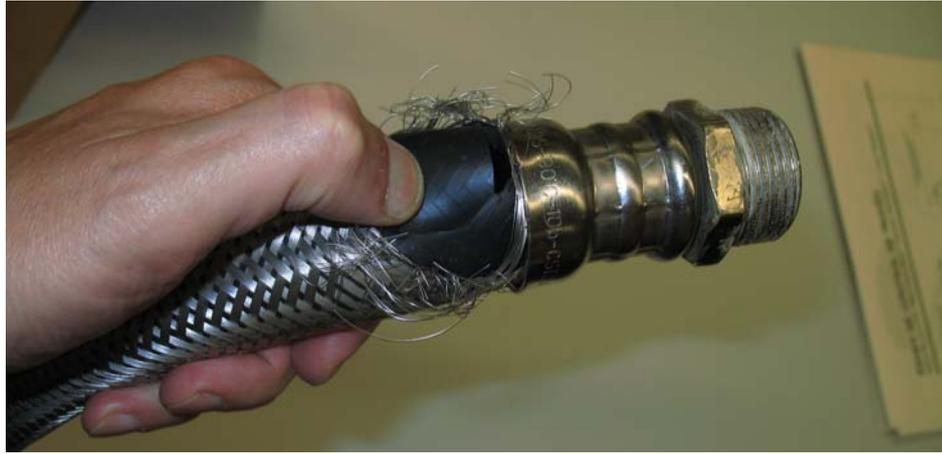
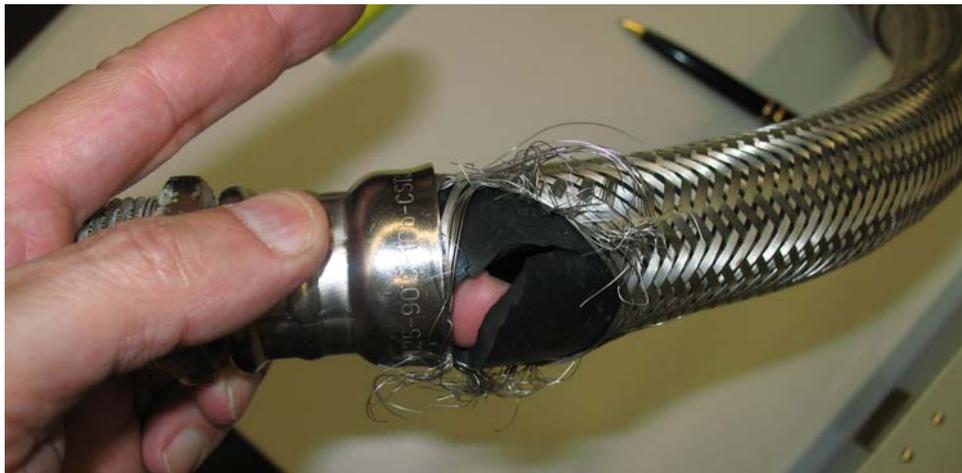
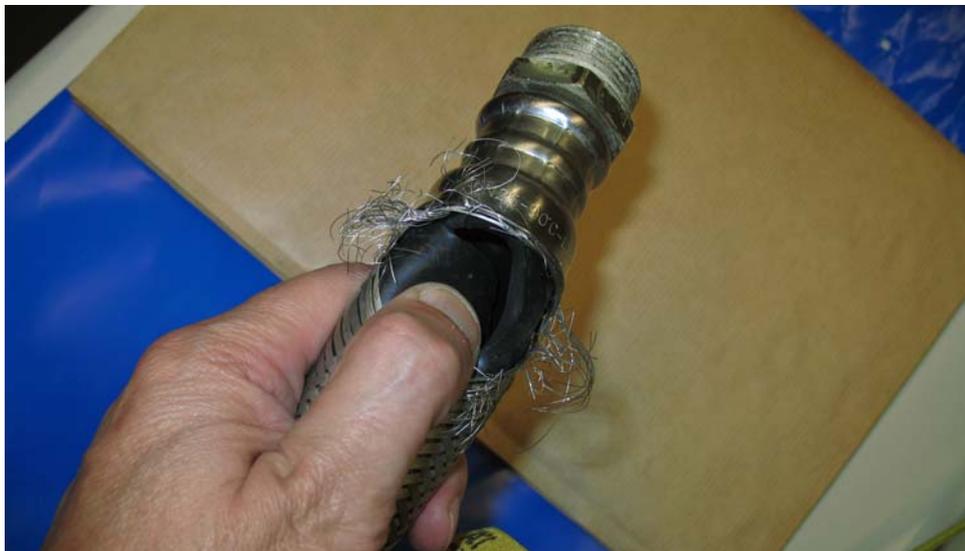
Observando el lugar de rotura del manguito, no se aprecia señal alguno de manipulación o corte que fuese provocado por herramienta alguna, ya sea de corte o de presión (cuchillo en cualquiera de sus variedades, tenazas, alicates, tijeras cortafríos, etc.).

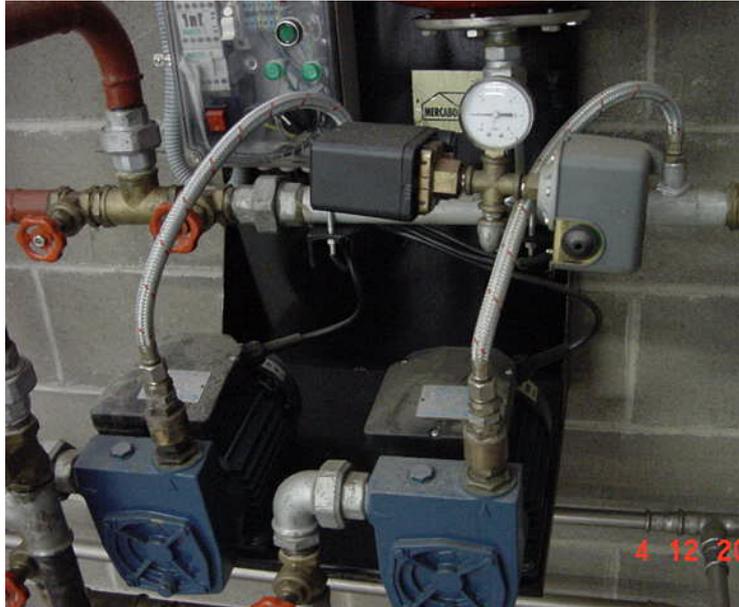
Al lado mismo de la tubería rígida que sustituyó el manguito flexible roto, se puede ver la disposición de otros dos manguitos flexibles, de menor calibre que el averiado, que translucen una disposición ligeramente forzada

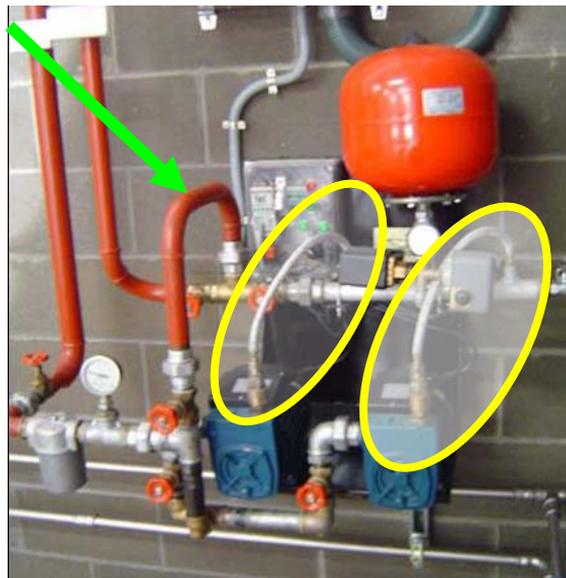
En la foto que sigue a continuación, se puede apreciar la disposición relativa del tubo rígido, señalado con una flecha, respecto de los dos de los flexibles del equipo de bombeo de Gas-Oil para suministro a xxxx

en ambos manguitos flexibles se aprecia que han sido instalados con una ligera falta de dimensión.

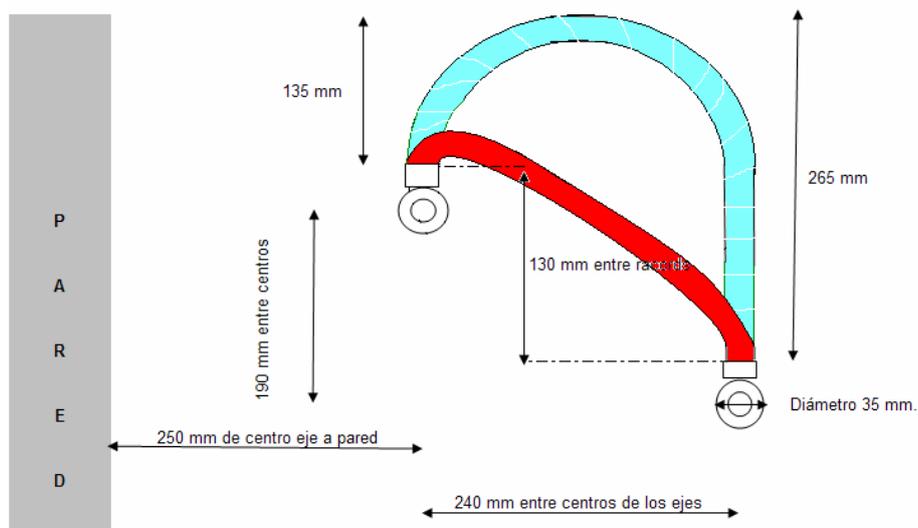
Representándose en **rojo** la postura forzada que tomó el tubo flexible (de 40 cm de longitud en su tramo flexible), y en **pálido** la postura que habría tomado un tubo flexible instalado con su dimensión "de manual".

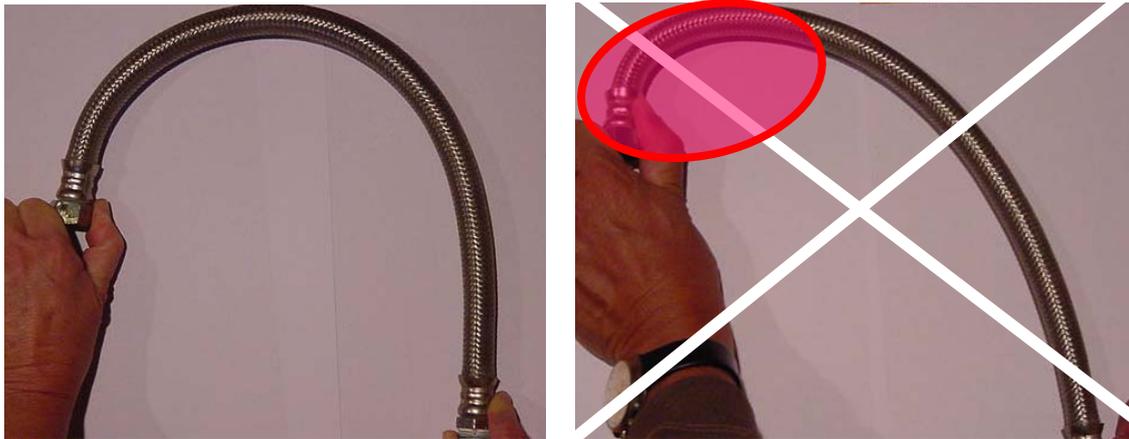
La correcta instalación de un manguito flexible sobre dos embocaduras que son paralelas, requiere que el trazado normal que mantenga el manguito en reposo tome una forma de "U", manteniendo un radio de curvatura tan constante como sea posible (fotografía de la izquierda).

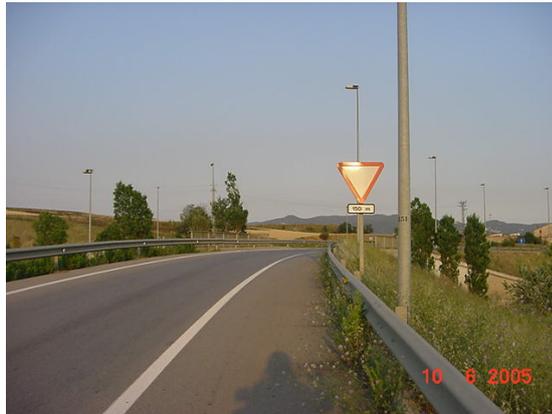
- h. Lugar de inicio de la colisión con la valla bionda de protección del margen izquierdo (la 2ª de las fotos tomada en sentido opuesto al del avance de los vehículos).

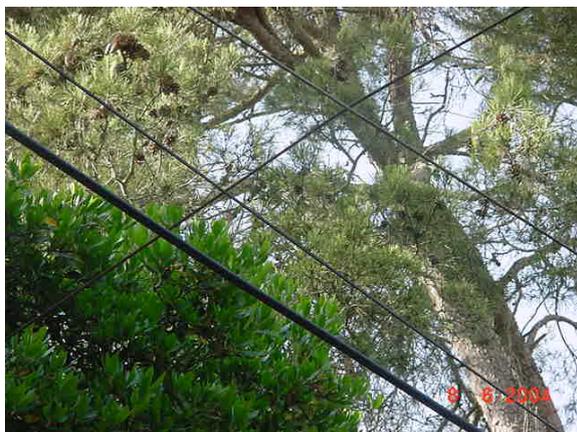
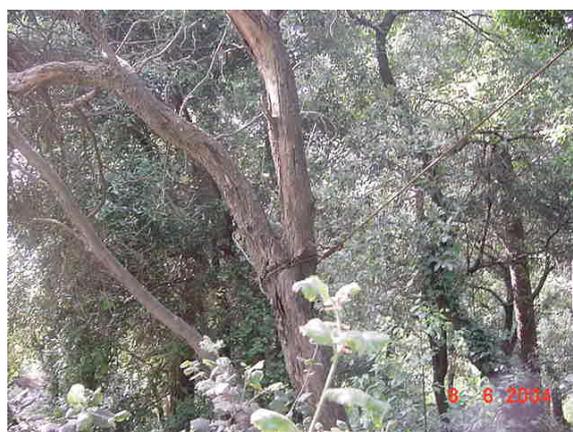
En las dos fotos anteriores puede ver, en la de la izquierda como el cable del tendido ¿telefónico?, - línea inferior más gruesa (y descendente de izquierda a derecha) en la foto, se ha descolgado/desprendido de su cable de sujeción que es el paralelamente a él se encuentra más a la derecha, y donde se puede apreciar que está en contacto con un cable que se encuentra por encima de él que se ve en sentido ascendente de izquierda a derecha de la foto, y que resulta ser un cable tensor para la fijación de un poste de tendido eléctrico.

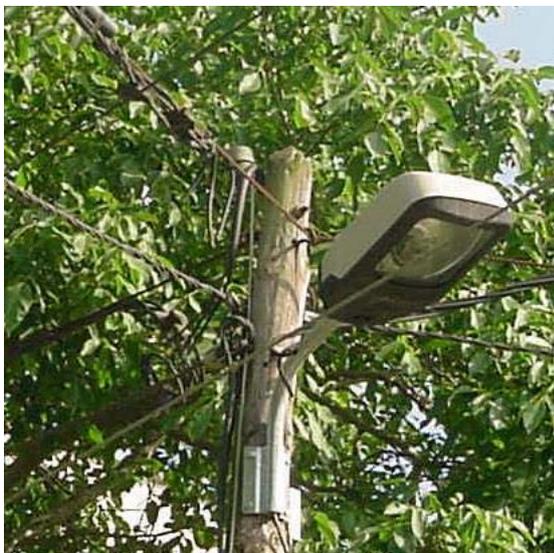
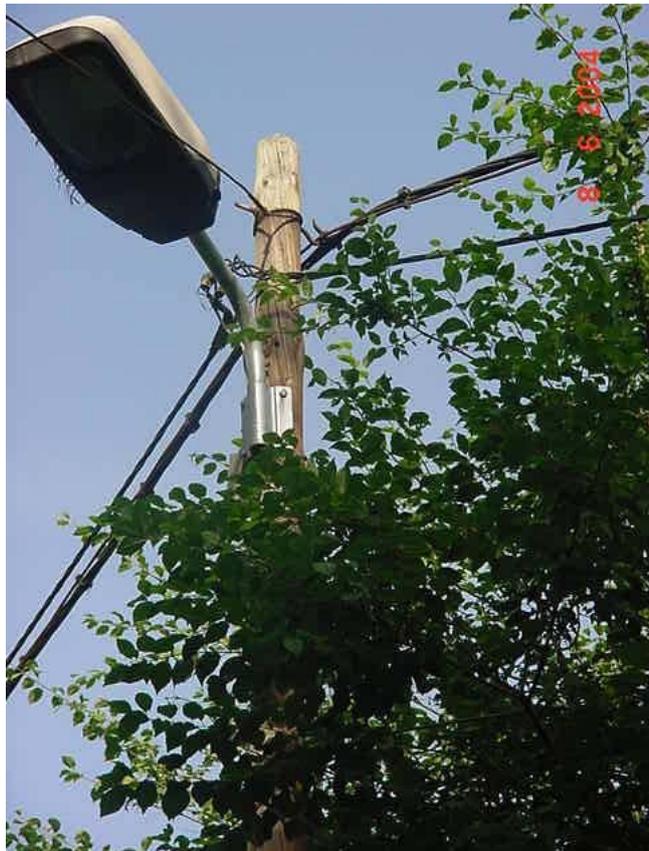
De la inspección ocular realizada sobre el terreno no parece que fuera posible el contacto metálico entre el cable tensor metálico que se encuentra unido al palo eléctrico y el gancho metálico que sujeta los cables eléctricos.
