Formació per a pèrits judicials

Juan Fernández-Goula Pfaff

3 de desembre de 2007

RECONSTRUCCIÓ D'ACCIDENTS
COM A MITJÀ PER A LA
DETERMINACIÓ DE LA
CAUSALITAT.

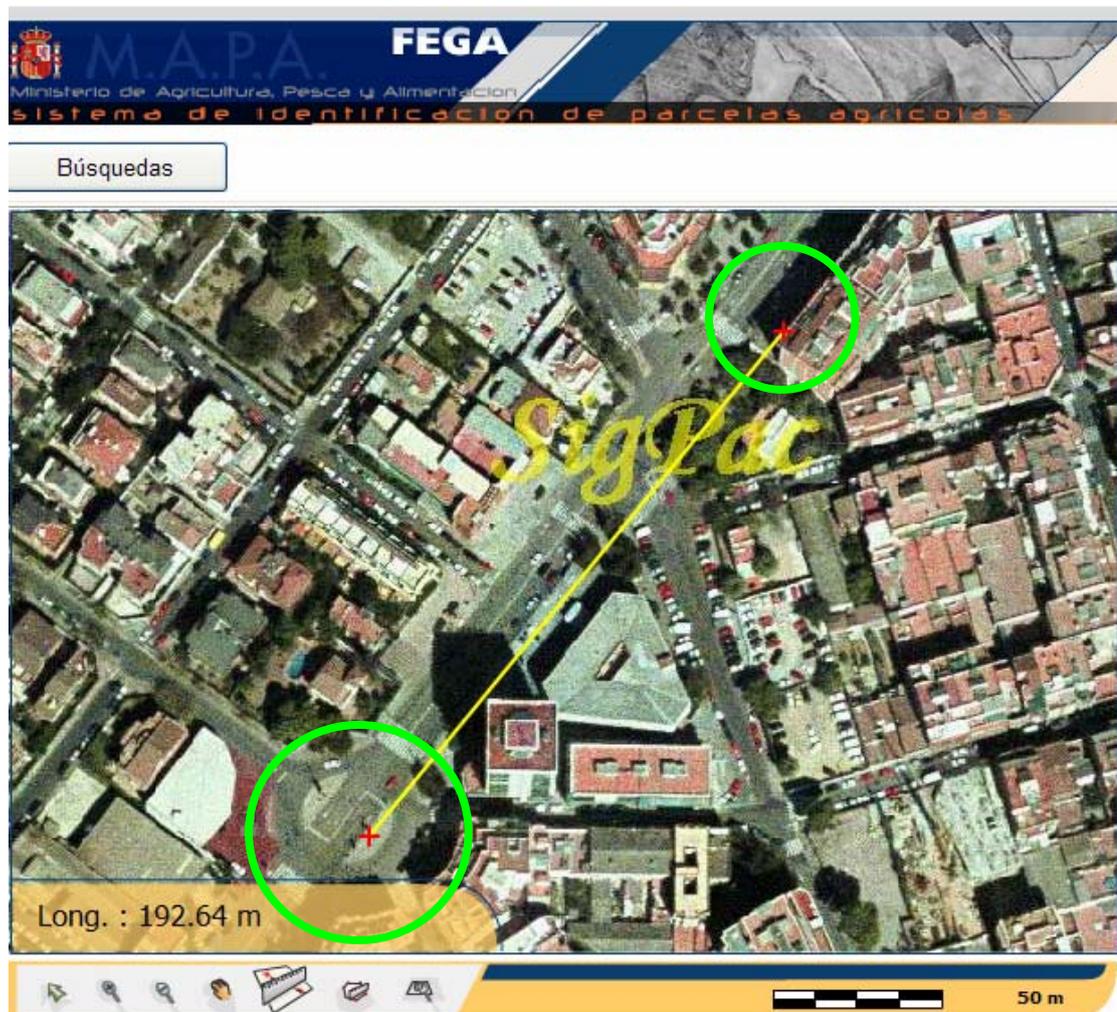
Se puede apreciar que la distancia desde la plaza de la Sxxx (a la izquierda en la foto) hasta el lugar de ocurrencia del siniestro es de alrededor de 190 metros. De ello se puede deducir que si la oclusión se produjo a una distancia de "unos 50 metros" del lugar del siniestro (Avda.

xxxx, indicado a la derecha en la foto), la mencionada oclusión no tuvo lugar cerca de la Plaza de la xxxx, pues la distancia sería como mínimo de $192,64 - 50 \text{ metros} \approx 140 \text{ m}$.

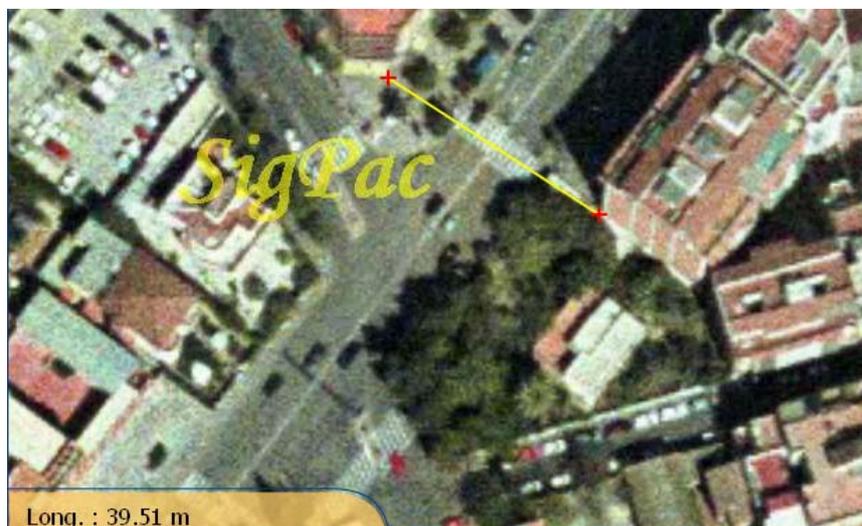
Ancho de la vía frente a la fachada de Avda. de xxxxx nº xx:

La distancia existente entre fachadas en esta vía son 39,5 metros.

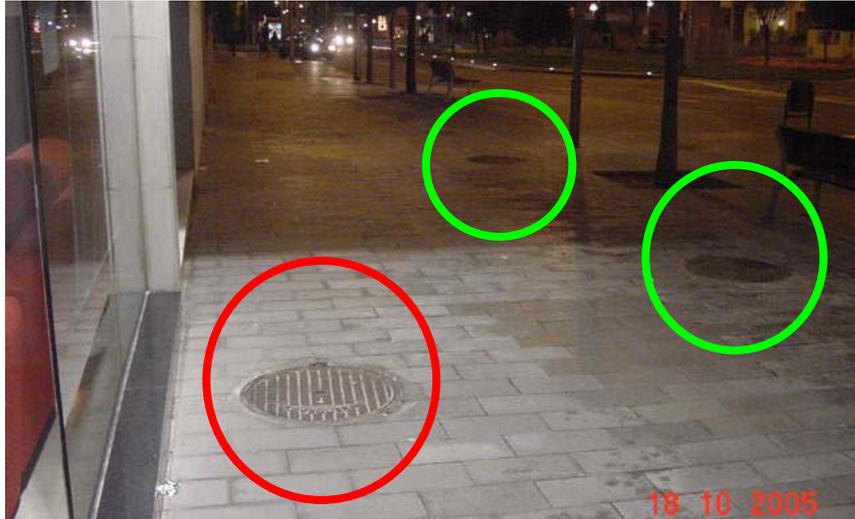
El ancho actual de la acera es de 8 metros. En la foto precedente se pueden ver los registros del alcantarillado.

Enmarcado en rojo, a la izquierda, el registro correspondiente a la finca Avda. de xxxxx n° xx, y enmarcados en verde, más arriba y hacia la derecha, se encuentran registros que corresponderán a la red general del alcantarillado.

¿Se puede entender una oclusión que afecta al alcantarillado de la finca y no tiene la menor trascendencia en la red general, atendido a que las obras de construcción de la infraestructura del tranvía se encontraban más allá de la red general del alcantarillado?

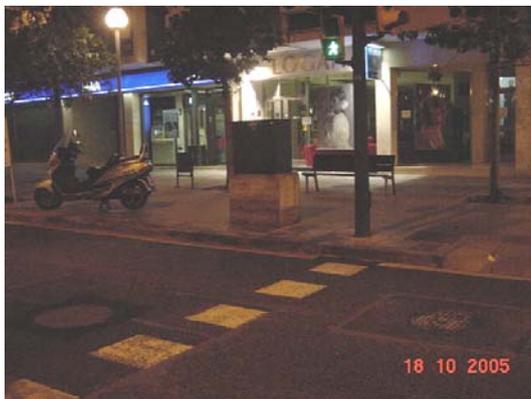
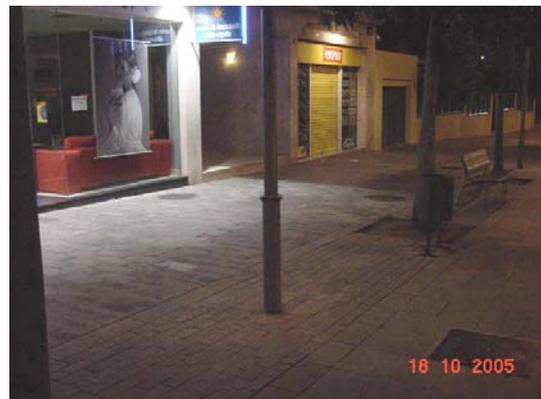
La foto de la izquierda muestra la peluquería de los bajos de Avda. de xxxxx, n° xx afectado, tomada desde la isla de peatones que se encuentra entre los carriles de circulación y las vías del tranvía.

La foto de la derecha muestra también la peluquería de los bajos de Avda. de xxxxx, n° xx afectado, tomada desde el linde de su misma acera con los carriles de circulación. Desde la línea que definen las farolas, papelería y bancos, hasta la fachada del edificio hay más de 4 metros. Muy próximos a esta línea se encuentra el trazado del alcantarillado general, mientras que en la zona iluminada, junto a la fachada se aprecia plenamente el registro que corresponde al colector del alcantarillado de la finca afectada por la inundación.

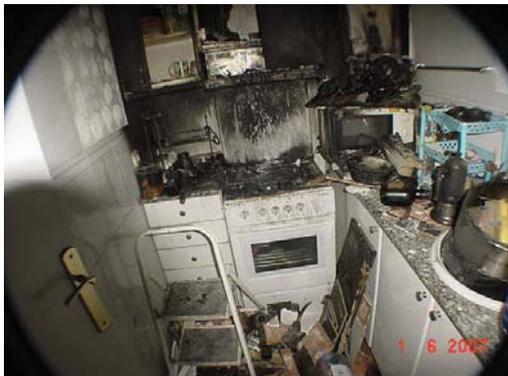
Visto de frente y de izquierda a derecha y de arriba a abajo, se suceden: ¹⁾Armario/mármol/armario, ²⁾Armario/Campana extractora/Cocina, y ³⁾Caldera ACS/mármol corrido que sigue el curso de la pared a lo largo (debajo del mismo hay armario). Sobre este

último mármol se encontraba el horno Micro ondas. Se puede ver en la siguiente foto los restos de los elementos que se citan:

También se puede concluir que no tuvo su origen en el calentador de ACS por el estado en el que se encontró el mismo, en el que se le aprecian los daños de haber estado sometido a unas temperaturas muy elevadas, pintura de la chapa quemada, etc.

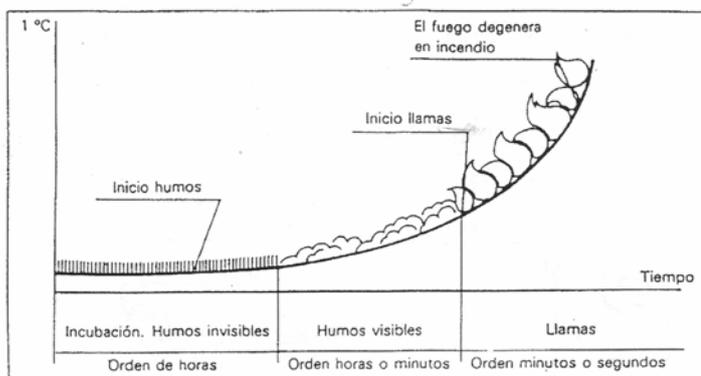
Es opinión de quien esto perita que lo más probable fue un fuego de incubación lenta (orden de magnitud: horas), por la presencia concurrente de un combustible en forma de residuos grasos en la campana extractora, de un energía de activación en la forma de alguna chispa producida por el motor de la campana extractora o bien por fricción de algún elemento de la misma al funcionar el motor. (Al preguntar a los inquilinos de la vivienda si había sido posible que se hubiesen dejado la campana extractora en marcha, contestaron al unísono de que imposible pues era muy ruidosa y la paraban en seguida que podían. El mismo ruido que citaron bien podía ser la energía de activación (chispas o fricción) de la reacción de combustión.

La ausencia de restos grasos en la campana extractora se interpreta que los mismos, fueron completamente consumidos por encontrarse en el foco del incendio, habiéndose desprendido, goteado, sobre lo que se pudiese encontrar debajo de la campana, pero no necesariamente en la vertical de la misma (pues el "chisporroteo", de una grasa por ejemplo, se manifiesta con una cierta expansión que bien podía caer incandescente sobre los que se encontrase en el mármol de la izquierda), lo que motivo que el Sr. Núñez viese al entrar por primera vez en la cocina un segundo foco de llamas -un cazo con su contenido ardiendo- a la altura del mármol.

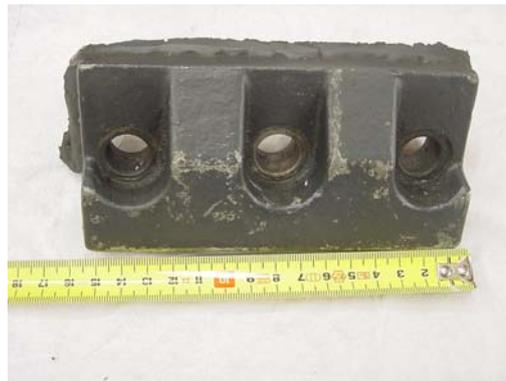
foto 2.2

Vista la soldadura desde el lado exterior de la talonera (foto 2.2), se aprecia continuidad de la pintura de la pieza y el "añadido de material soldado". Ello hace presumir que cuando se traspasó el accesorio de desplazamiento de la carga¹ de la máquina donde anteriormente había estado instalada, a la nueva carretilla elevadora, para su entrega al usuario, la talonera de sujeción ya se estaba instalada y soldada. La pintura no delata que haya habido manipulaciones.

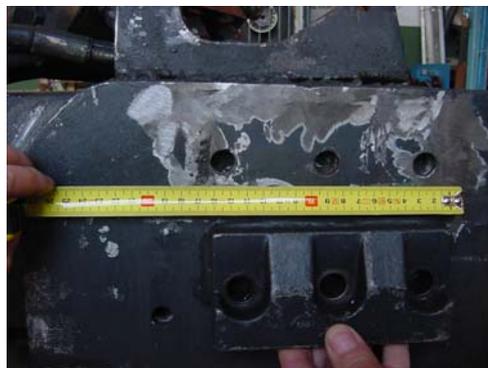
foto 2.6

Presentando la talonera apoyada sobre el accesorio que sujetaba (foto 2.6), se aprecia la no coincidencia de la distancia entre los agujeros de los tornillos en la talonera y en el accesorio en el que se aplicaba.

A pesar de haber saneado parcialmente el frontal donde estaba anclada la talonera, las partes que se aprecian no muestran que hubiera el menor vínculo de haber sido correctamente soldados la talonera sobre la pieza que debía de sujetar.

estos dos agujeros, derecho e izquierdo, no eran utilizables por no coincidir con los agujeros de la talonera como se ha visto en las fotos 2.6 y 2.7.

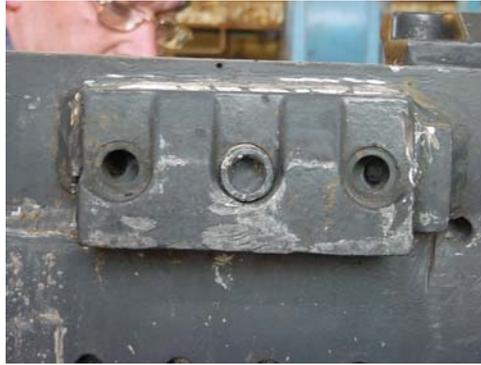
Foto 2.7

En el anclaje se utilizaba un único tornillo. Se puede apreciar con claridad la no coincidencia de los agujeros de los tornillos de anclaje en la talonera y en el posicionador. Ello es debido a que **se empleó una talonera de dimensión inferior** a lo que era preciso para el accesorio posicionador de horquilla que se estaba utilizando.

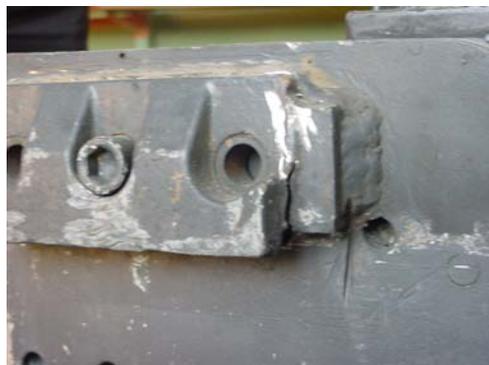
Foto 2.8

También se aprecia la existencia de una pieza soldada y postiza a la derecha de la talonera. La función de esta pieza obedece a fijar lateralmente el accesorio posicionador de horquilla sobre el tablier (o espejo de anclaje del portacargas) de la carretilla elevadora.

En la foto de detalle se puede ver la fractura que aparece en la soldadura entre la pieza postiza de fijación lateral y la talonera, probablemente producida en el mismo momento de producirse la avería, por los esfuerzos debidos al perder el anclaje de la talonera derecha.

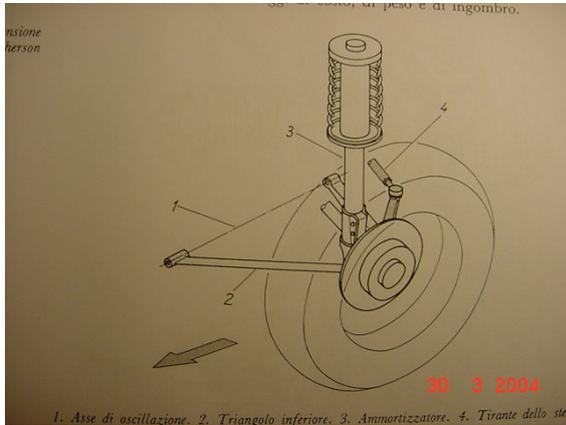
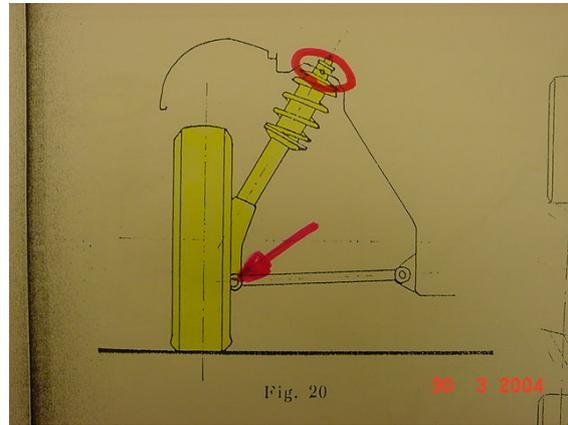
De la observación del vehículo accidentado, se puede determinar que lo que primero sucedió fue la salida de la abrazadera de la rótula del triángulo inferior (item 2 de la figura de la izquierda) del conjunto de suspensión McPherson delantera derecha.

En las figuras adjuntas se refleja un esquema simplificado de un sistema de suspensión McPherson. En la imagen de la derecha se indica con una flecha rosa el lugar donde se encuentra la rótula averiada.

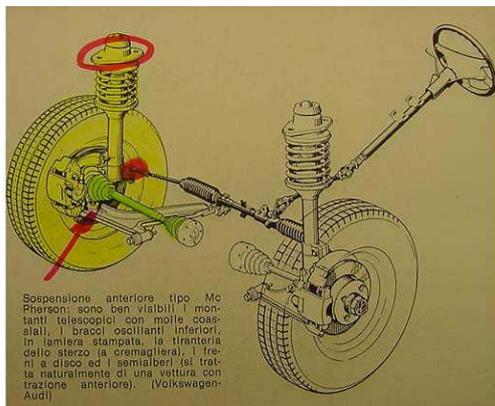
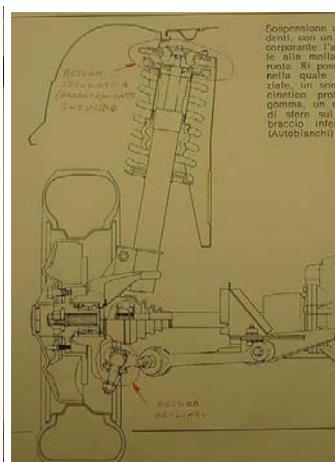
En el esquema de la izquierda se muestra un conjunto suspensión delantera y dirección de un vehículo fabricado por el grupo XXX, muy similar al empleado en el XXXX yy. En amarillo se ha representado la parte desprendida (rueda, freno y amortiguador), en verde está indicado el árbol de

transmisión extraviado en el accidente, mediante la flecha rosa se indica la rótula del triángulo inferior cuya brida se abrió y se separó del cabezal esférico que permaneció en el triángulo de suspensión inferior (véanse fotos más adelante), y con el círculo rosa se indica la rótula de la timonería de dirección que arrancó al desprenderse la suspensión.

En el esquema de la derecha se ve en corte la rótula inferior causante de la rotura original. El objeto de ver la sección es para que se pueda interpretar correctamente cómo funciona una rótula en la que hay un cabezal esférico y una abrazadera hueca que envuelve al cabezal esférico. Hay que hacer notar que por tratarse del esquema de otro fabricante la disposición del dibujo y del XXXX yy está invertida, es decir la esfera se encuentra en el triángulo inferior y la abrazadera que la sujeta se encuentra en el anclaje inferior del amortiguador.

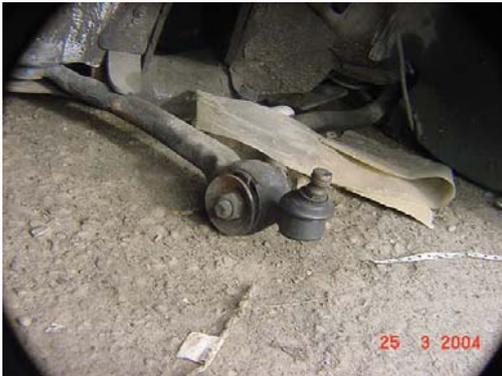
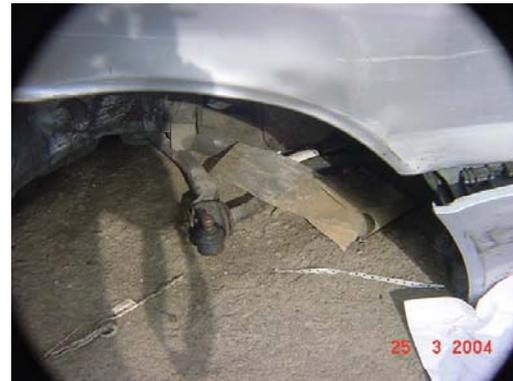
Brida de unión con el cabezal esférico de la rótula inferior de la suspensión

En las fotos que siguen se puede apreciar el estado en el que quedó el cabezal esférico del triángulo inferior de la suspensión delantera.

Observando la brida, se aprecia la deformación producida por el esfuerzo que realizó el cabezal esférico de la rótula para salirse de su posición embreada. En la foto de la izquierda, justo encima de la cinta métrica, y entre las cifras 3 y 4 de la misma, se aprecia la zona de la brida deformada, e incluso se puede ver que el tornillo de cierre de la brida está doblado.

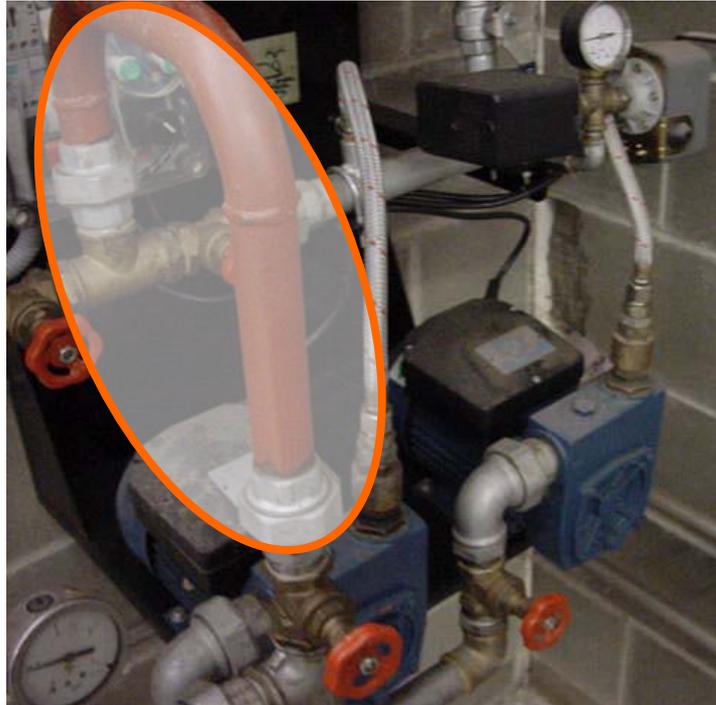
En la inspección de la sala de bombeo he podido comprobar como el maguito flexible que se rompió ha sido sustituido por una tubería rígida pintada en naranja.

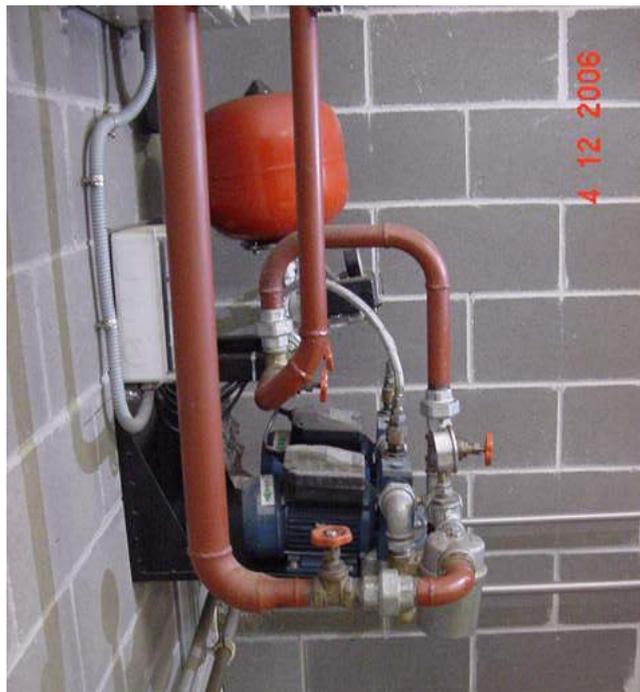
Visto en siguiente la foto desde un plano normal, aparece como una "U" invertida (esta foto presenta la tubería rígida según se representa en los dibujos que siguen más adelante).

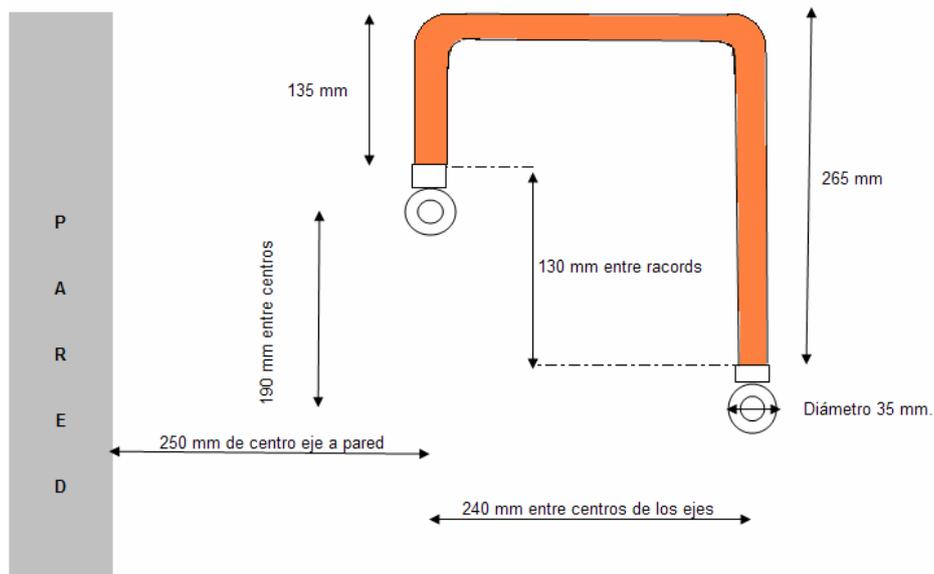
Mostrando las medidas del sistema con tubería metálica que sustituyó al manguito (la tubería naranja señalada con una flecha en la fotografía anterior), la situación -después de sustituido el manguito es la siguiente:

El tubo representado en naranja se corresponde con el tubo rígido naranja señalado con la flecha en la anterior fotografía, y es el que sustituye al manguito flexible que se rompió.

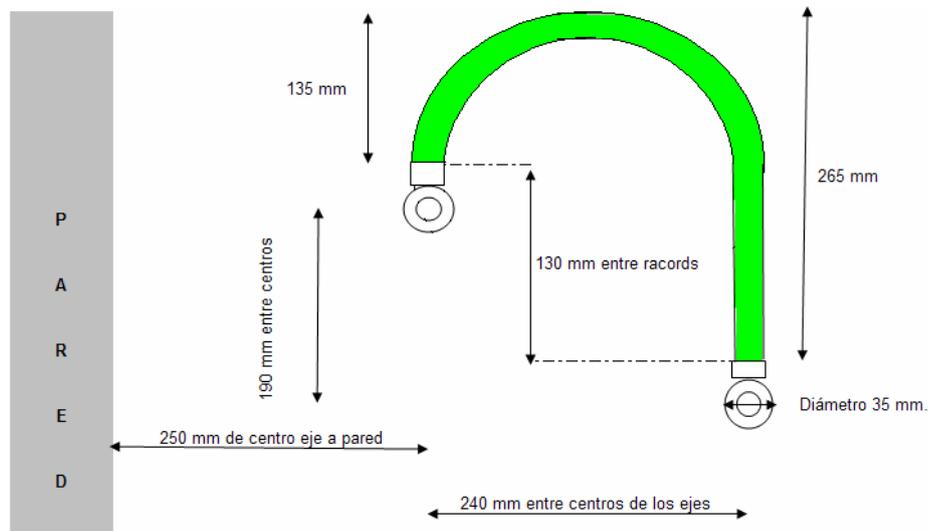
Atendido el dibujo que se muestra a continuación, y con las medidas que se apreciaron "in situ" en la instalación, se puede estimar que la longitud del tramo flexible del manguito debería de haber sido:

El tramo curvado presenta un diámetro de 240cm (240 mm entre centros), lo que le corresponde un desarrollo para la semicircunferencia de: $D/2 \times \pi = 240/2 \times 3,1416 = 377,7$ cm.

A la citada longitud se le debe de añadir el tramo recto de 13 cm (130 mm entre racords), lo que da como resultado la necesidad de un manguito de $377,7 + 13 = 390,7$ cm.

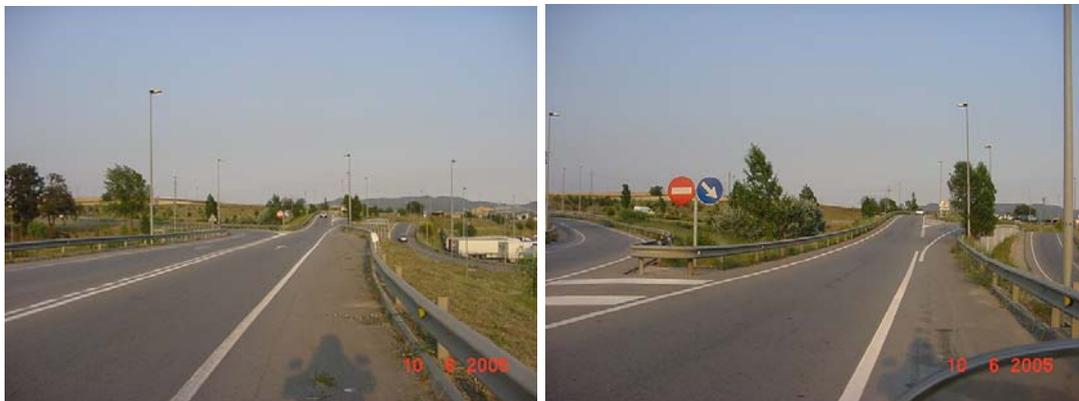
- f. Indicación de la salida del ramal que se dirige a Mollet (por el polígono industrial) a la derecha, y a Mollet/Barcelona para la carretera N-140, -que es la que siguió el camión. Al fondo ya se ve la señal indicadora de una precaución (ceda el paso a 150 m).

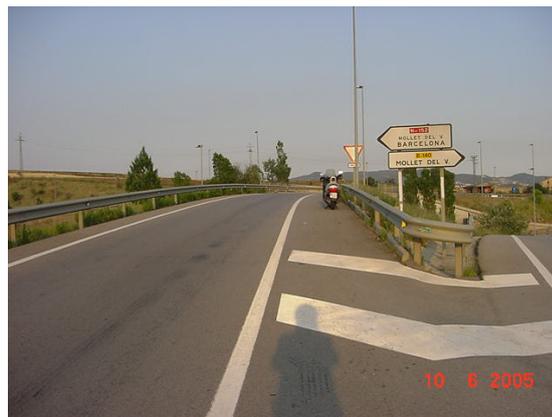
- g. Señal de Ceda el Paso a 150 metros, en el ramal para la incorporación a la N-140.

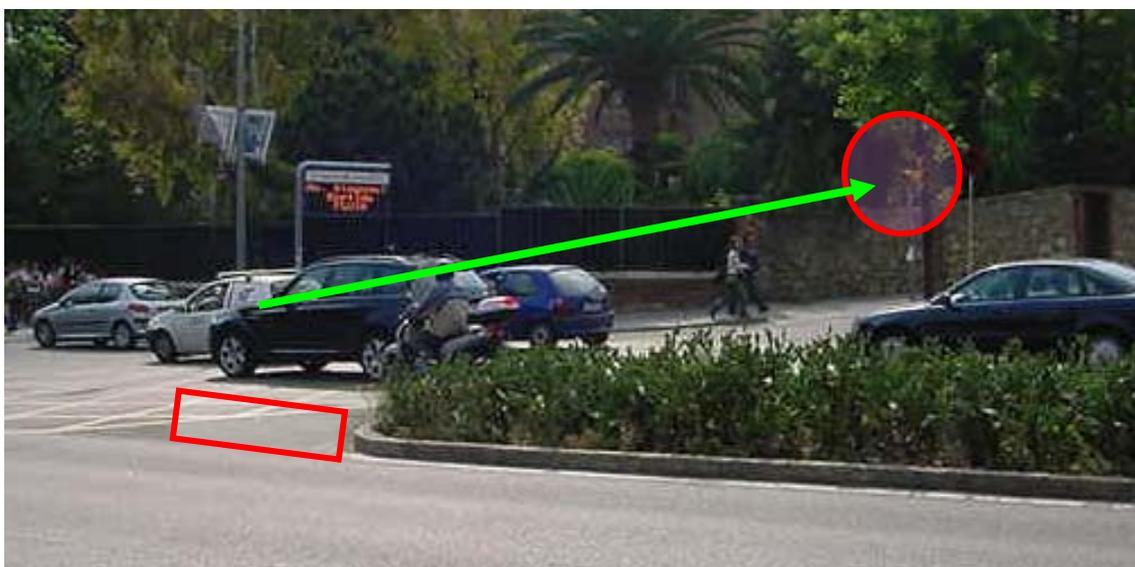
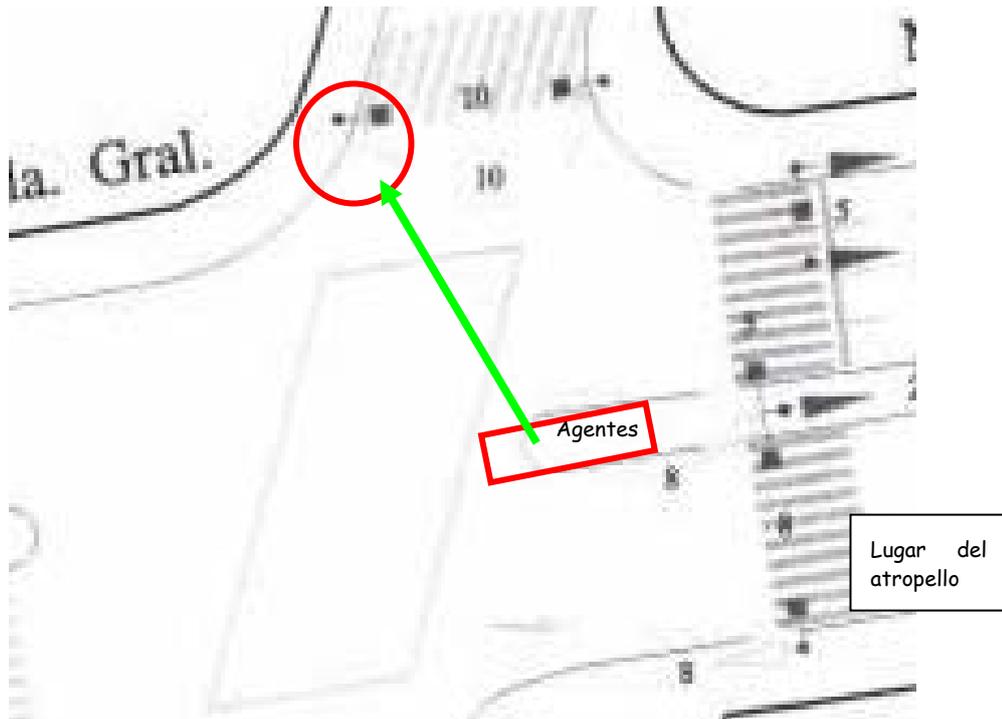
- En la zona rectangular se encuentra indicada la posición estimada de los Agentes que regulaban en Tránsito.
- Dentro del círculo, se señala la ubicación de las señalizaciones semafóricas a la que podían acceder visualmente los agentes del tránsito.
- Con la flecha se indica aproximadamente la visual (desde la altura de los ojos en la foto) de los agentes sobre las luces semafóricas por las que se guiaban.

De la foto como del plano, se aprecia que resulta del todo mucho más probable que la luz semafórica por la que los agentes se guiaban fuese por la intermitencia dirigida a los vehículos que giraban -foco prácticamente dirigido hacia la posición en la que se encontraban-, que por la luz semafórica dirigida a los peatones que cruzaban ..., -cuyo foco se encontraba prácticamente dirigido en un sentido perpendicular a la visual de la que disponían los agentes, amén de la teja que cubre la luz y que ejerce de pantalla opaca para aquellos que no miran el semáforo de un modo directo.

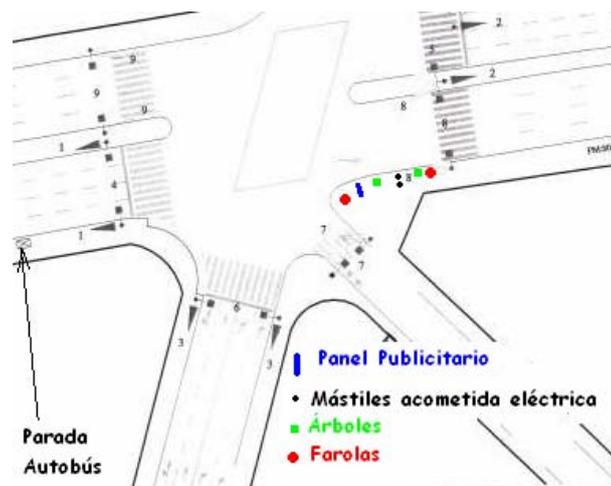
Situando sobre el plano de Señalización correspondiente al cruce de ..., facilitado por Serveis de Gestió de la Circulació, del Ajuntament de Barcelona, los obstáculos visuales que se encuentran en el enclave en cuestión, desde el paso de peatones, se puede apreciar con cierta claridad las extraordinarias dificultades de visibilidad que en ese lugar encuentran los peatones debido a la existencia de mástiles, árboles, farolas y paneles publicitarios.

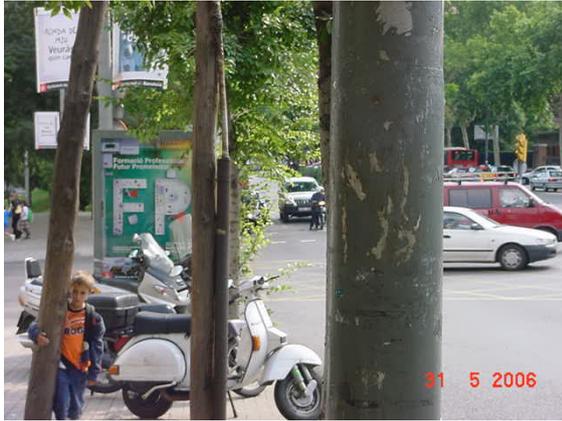
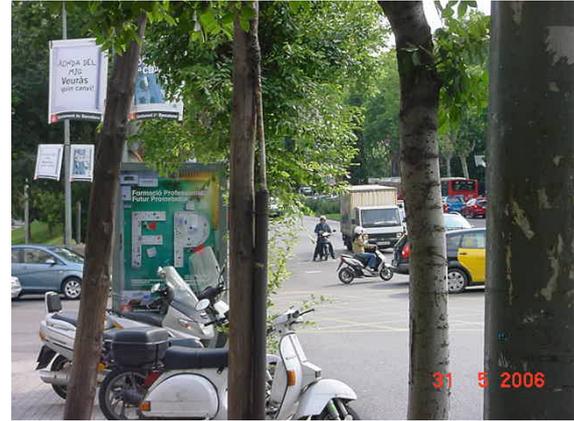
A continuación se reflejan diversas visuales del tránsito de vehículo ascendente por ..., según se ve desde el paso de peatones:

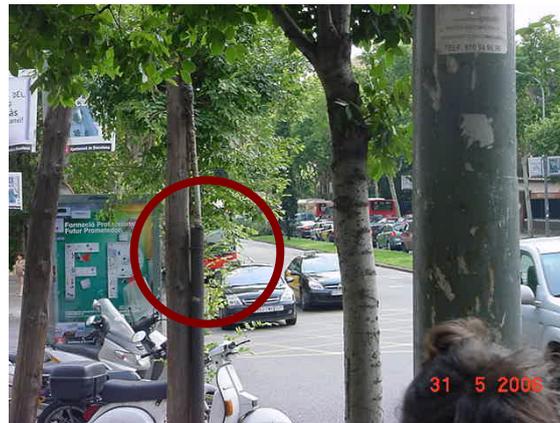
Dificultad para ver la venida de un autobús desde el paso de peatones:

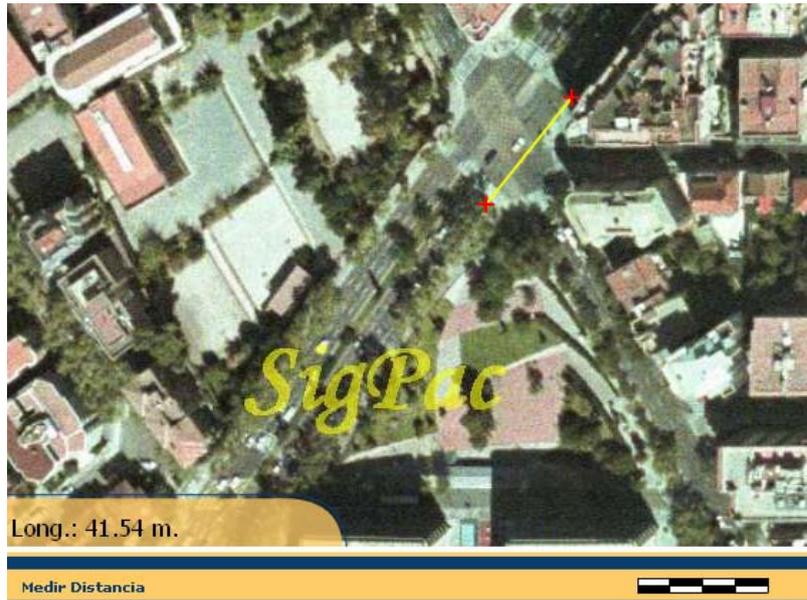
La distancia desde el paso de peatones que precedía a la calle xxx al paso de peatones que fue lugar de la ocurrencia del accidente medido sobre la ortofoto obtenida, a través de Internet, de la aplicación (<http://sigpag.mapa.es/fega/visor/>), es de aproximadamente de 42 metros (la propia aplicación permite calcular las distancias y el valor medido lo proporciona al pie de la ortofoto).

(Distancia que se menciona, verificada en la citada aplicación del Ministerio).

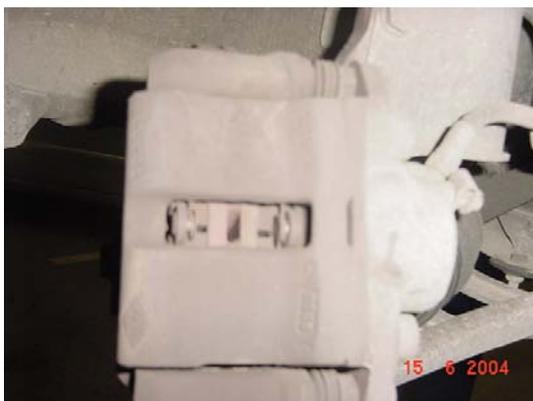
Pinza de freno delantero derecho

Montado el vehículo en el elevador se comprobó, previo desmontaje de las ruedas delanteras, que el espesor de las pastillas de frenos era correcto, y que los discos de freno, si bien tenían un desgaste apreciable, no era éste anormal y podía corresponder al de un vehículo con ciento once mil kilómetros (el Odómetro indicaba 111.793 km).

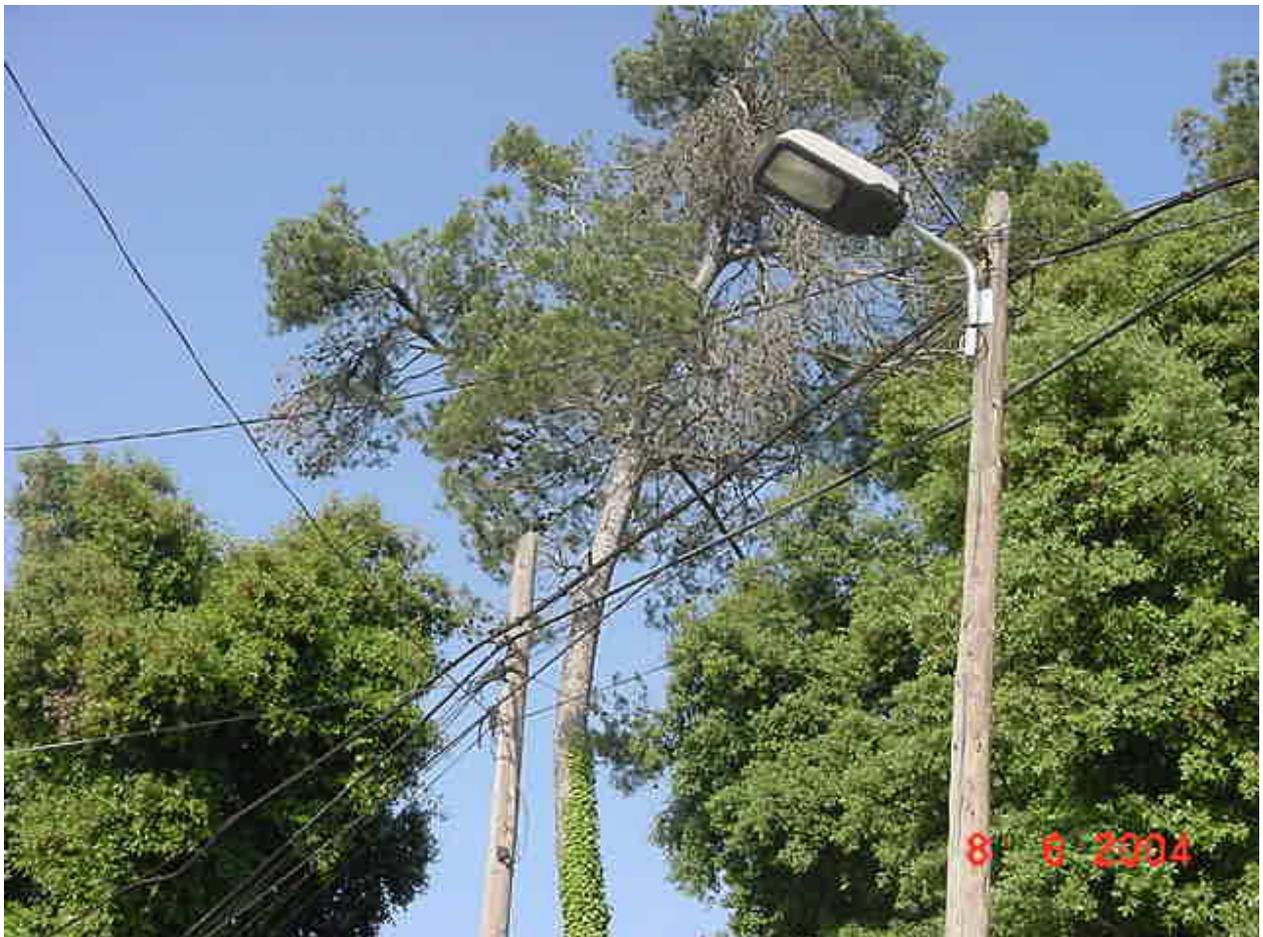
Después de la inspección visual sobre el terreno se pueden establecer que se trata de una serie de instalaciones de diversas compañías (eléctrica, alumbrado público, telefónica) que dan como resultado un tendido caótico y tremendamente solapado. Ante la primera impresión uno tiene la tentación de calificarlo de tercer-mundista, con tendido de todas compañías, y además cables desnudos que tienen la misión de aportar solidez estructural al tendido.

En la foto que precede se pueden apreciar dos postes (teléfonos a la izquierda y eléctrico más alumbrado público a la derecha), y como los tendidos de cables de unas compañías se apoyan en los mástiles de la otra, así como el contacto que se produce en el aire de cables diversos, ya sea de soporte o de tendido.

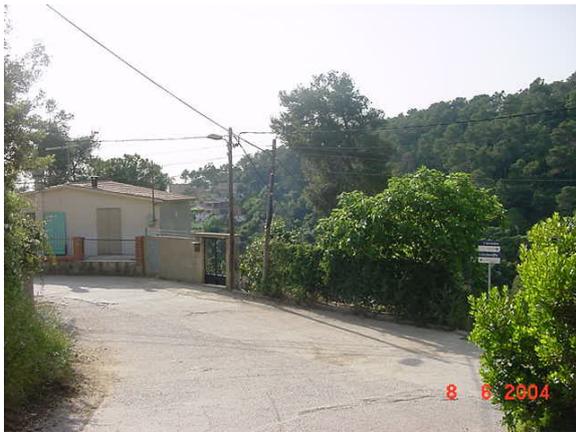
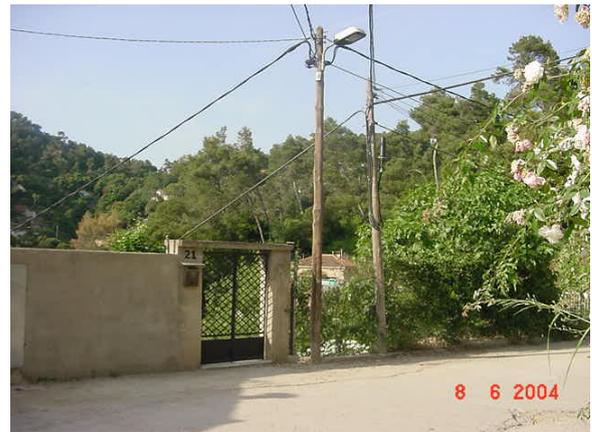
En ambas fotografías, el poste de la izquierda soporta el tendido de la compañía eléctrica y del alumbrado público, y el poste de la derecha soporta el tendido telefónico, y es según las indicaciones que se me han proporcionado el poste en el cual se estaba trabajando en el momento de la ocurrencia del accidente.

Entre ambos postes hay una distancia inferior al metro y medio.

El cartucho que se encuentra a media altura del poste de la derecha es el cartucho que encierra las conexiones del mazo de cables de telefonía en el que se estaba interviniendo.

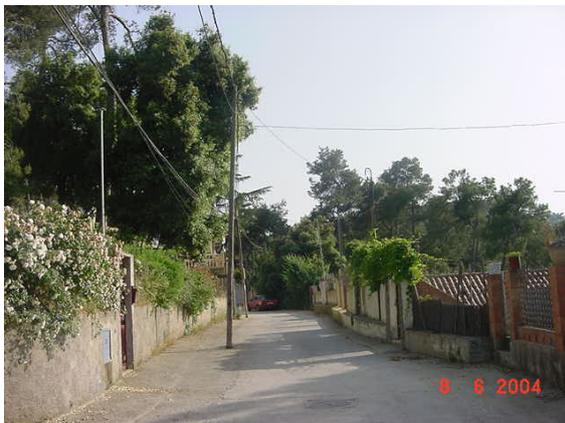
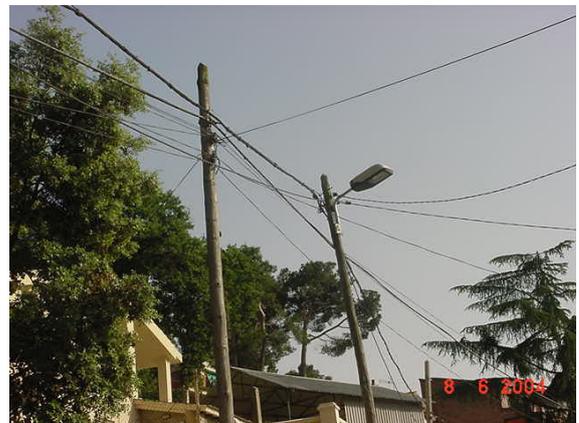
Siguiendo el trazado por la calle AAA, alejándose del cruce con calle BBB.

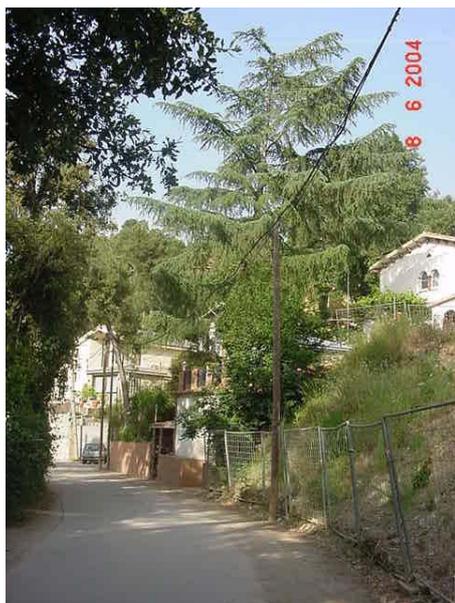
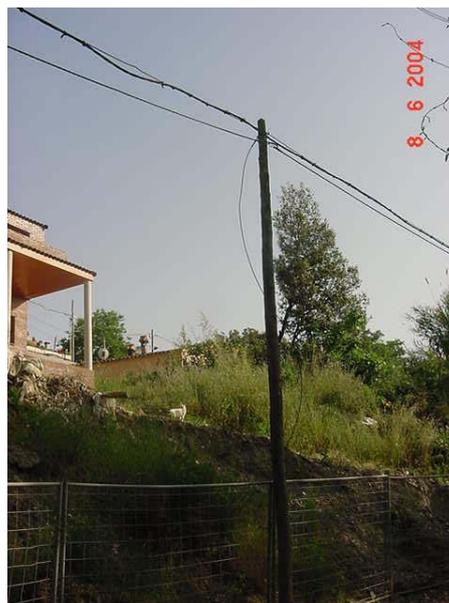
Foto de la izquierda: Calle AAA mirando hacia el lugar de ocurrencia del accidente.

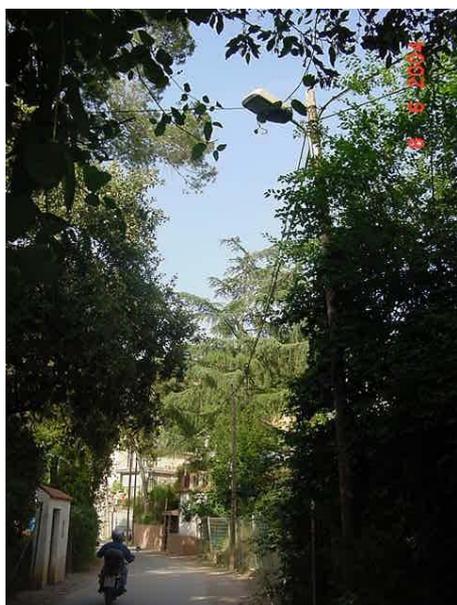
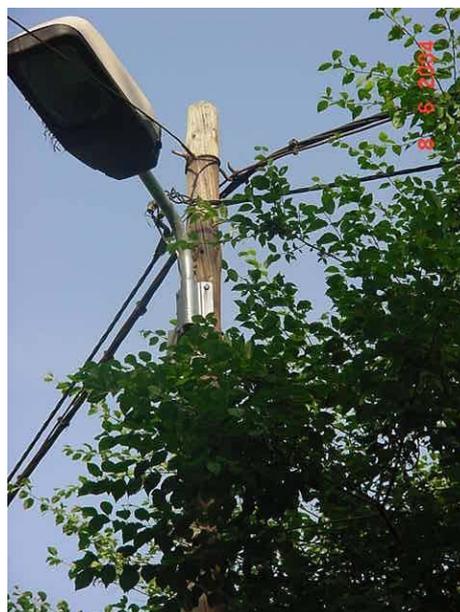
En la foto de la derecha, el cable superior que se ve a la derecha de la foto es el cable trifásico más neutro de la conducción eléctrica de FECSA-Endesa, y en el mismo lado derecho de la foto el cable inferior es el correspondiente al alumbrado público.
